CORVAIR MAIL

Corvair korte berichten

Van de motor naar de cockpit

Vanuit de sleutelclub3

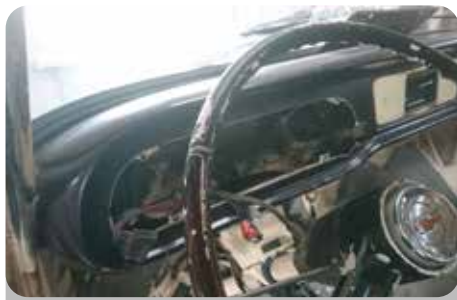
Instrumentenpaneel uit dashboard

Eindelijk die meters eens repareren

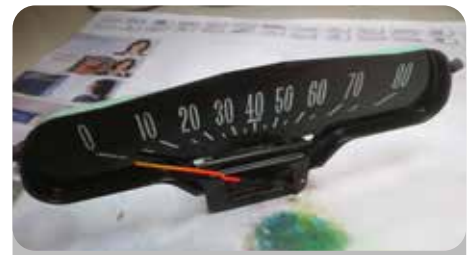
Snelheidsmeter uit instrumentenpaneel

Om te voorkomen dat ik een goede snelheidsmeter uit elkaar zou gaan halen terwijl het probleem ergens anders zit heb ik eerst de kabel en de verbinding op het differentieel eens goed onder de loep genomen. De kabel daar losgemaakt en met de hand de kern rondgedraaid. De wijzer vertoonde daarbij dezelfde trillerige beperkte uitslag dus deze verbinding en ook de kabel zelf was vermoedelijk goed en de meter de boosdoener. Het instrumentenpaneel moest dus uit het dashboard. Wat een ramp om dat eruit te krijgen. Wat slecht ge-engineerd. Er moet van alles los. Ook dingen die er niets mee te maken hebben. En je moet je handen in bochten wringen waar onze schepper helemaal geen rekening mee gehouden heeft. Tobsport. Toen ik het paneel dan eindelijk in Nieuwegein comfortabel op mijn werktafel had liggen, alle onderdelen gedemonteerd en de benzinemeter voor latere zorg terzijde gelegd, heb ik de snelheidsmeter uit elkaar gehaald. Het loskrijgen van de aanwijsnaald was nog het ingewikkeldst. Hoe doe je dat precies? Na een zoektocht op Internet was het me duidelijk. Ferm beetpakken tussen duim en wijsvinger en het ding van de as aftrekken. Hoe simpel kan het zijn en hoe vast kan het zitten. Het werkingsprincipe van de meter is niet zo moeilijk eigenlijk. De kabel drijft de mijlenteller aan en ook een magnetisch wiel. Hoe harder dat draait hoe sterker een metalen kern die aan de wijzer vast zit tegen een veerkracht in wordt verdraaid. Met andere woorden, hoe verder de wijzer uitslaat. Maar waarom kwam bij mij de wijzer dan nauwelijks uit de hoek? Dat werd snel duidelijk. Op een van de foto's zie je een tandwielletje dat soepel moet kunnen draaien. Maar in mijn meter was het vastgelopen waardoor een wormwielletje dat het moest aandrijven langs de tandjes ratelde. Die ratel zag ik terug in de trilling van de wijzer. Dat tandwielletje was er ook

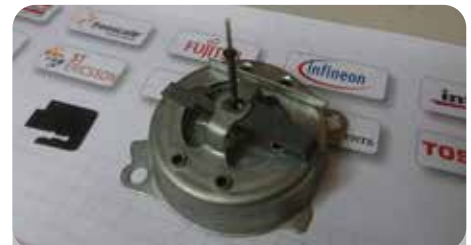
Snelheidsmeter met afgenomen wijzer

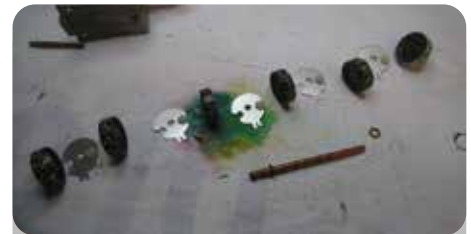
Mijlenteller gedemonteerd

verantwoordelijk voor dat de mijlenteller niet draaide. Eerst alle onderdelen maar eens goed gereinigd tot aan de schijfjes van de mijlenteller aan toe. Ik had vooraf de stand van de teller genoteerd maar hoe ik het ook probeerde, ik kreeg de schijfjes niet meer in de oude positie terug. Waarom ook, dacht ik. Dat ding heeft misschien al tientallen jaren stilgestaan, die stand zegt toch niets meer. Dus ik heb met een grijns op mijn gezicht voor de 000000 positie gekozen en zelfs toen dat gelukt was, was ik alsnog rijp voor een verpakking Melisana. Gelukkig kon ik het draaipunt van het wormwielletje dat het versleten tandwiel moest aandrijven iets verplaatsen zodat de afgesleten tandwielhoeken geen roet meer in het eten konden gooien. Alles in elkaar gezet en snelheidsmeter klaar, dacht ik. Maar daarover straks meer.

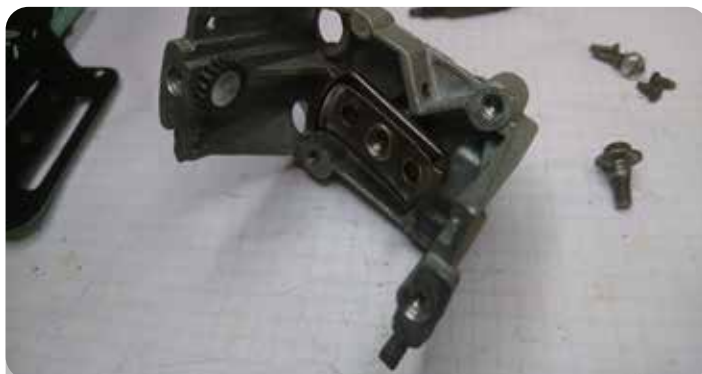
Frame snelheidsmeter met vastgelopen tandwiel

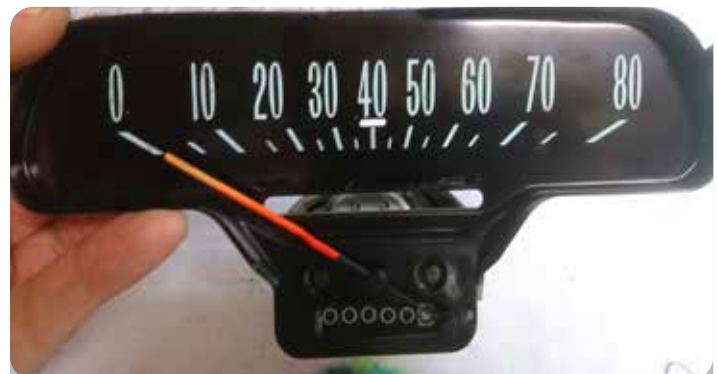
Teller klaar voor een nieuw leven

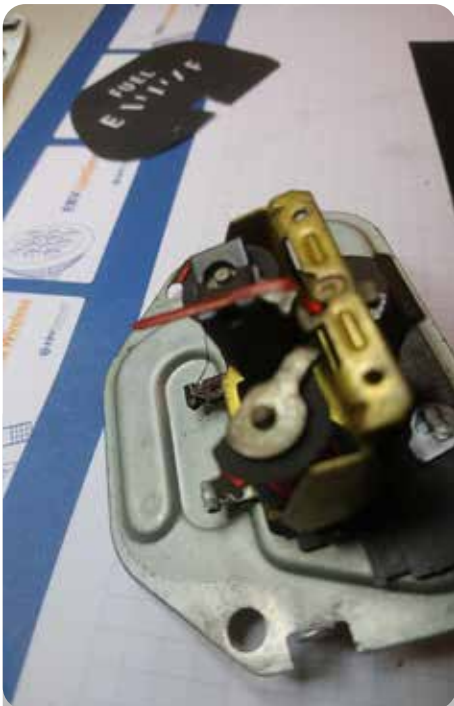
Benzinometer met verbogen spoelkernen

te ver voeren dit hier te beschrijven. Als ik aan de potmeter draaide had ik ergens in het midden van de meter een beetje beweging maar een flinke zwaai was te veel gevraagd. Logisch ook, toen ik zag dat de weekijzer vleugels van de spoelkernen helemaal van de wijzer waren weggebogen. Ze hadden de meter dus doelbewust ongevoelig gemaakt. Een raadsel waarom. Gelukkig kon ik alles weer in de juiste positie terugbuigen en de meter reageerde daar zeer dankbaar op. De wijzer maakte weer een mooie slag van de ene naar de andere hoek als ik de potmeter verdraaide. Zo, de meter was elektrisch weer in orde maar hoe herstel ik die verprutste schaalverdeling nou? Lang dacht ik dat dit gewoon niet te doen was, maar dit brengt de oplossing ook niet dichterbij. Op internet ben ik gaan zoeken naar foto's van de meter en die zijn er. Toen ik een heldere foto had gevonden heb ik daar een afdruk van gemaakt, via veel gepruts met de kleinstand van de printer, in het originele formaat. Uitgeknipt en in de schaal van de meter gelegd. Geweldig, mooi, moet je zien! Tot je ziet dat het er eigenlijk toch niet uit ziet. Want zwart uit een printer is nooit diep zwart en hoe lang blijft geplakt papier goed in een dashboard? Geen oplossing dus. Maar ik had hiermee wel een model, een mal in handen gekregen die misschien nagemaakt kon worden met betere materialen. Een gitzwart plastic tabblad van Litz, en een setje witte wrijfletters die me gewoon vanuit mijn bureaula lagen aan te gapen (gebruik ons dan!) en mijn bevingarme handen deden de rest. Toen nog wat blanke spuitlak erover om de bedrukking te fixeren, in de juiste vorm geknipt en met dubbelzijdig vloerbedekkingstape in de schaal geplakt. Ja, als je spijkers op laag water zoekt dan zie je dat het niet origineel is maar je gaat me nou niet staan jennen toch?

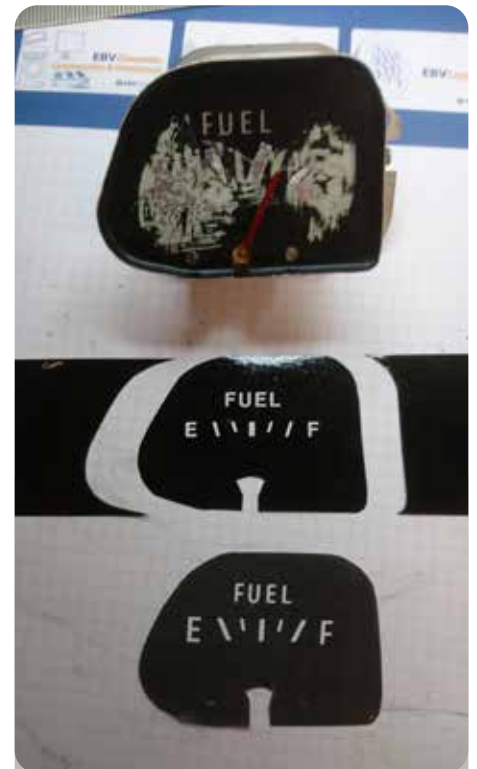
Afdruk foto van Internet onder, replica midden

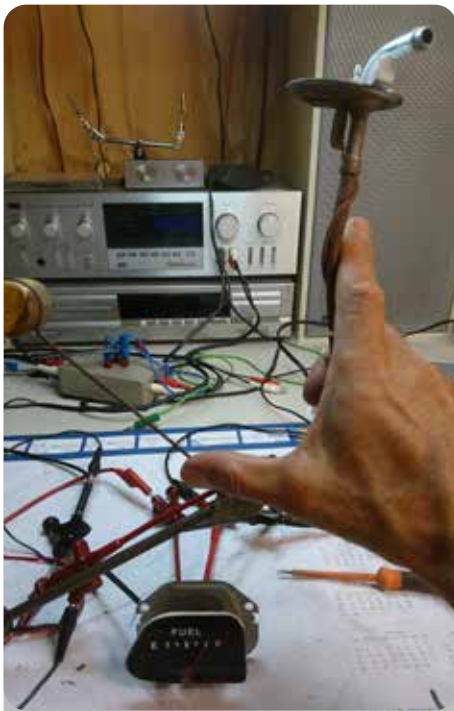
Sensor in positie tank vol

De week daarna heb ik de tank maar weer eens onder de auto vandaan gehaald. Heb geen medelijden. Ik kan dat inmiddels met een blinddoek voor en een arm op mijn rug. Want je hebt hem door, de grote verdachte in dit spel is nu de benzine niveau sensor. Omdat ik het instrumentenpaneel nog niet had teruggebouwd had ik de benzinemeter in twee tellen weer los in de handen en inmiddels ook de sensor unit. De volgende stap was uiteraard om de meter opnieuw op mijn werktafel te testen maar nu niet met een surrogaat potmeter maar met de echte sensor. Nou, origineel? Ik had de sensor al eerder in handen gehad en gezien dat er in het verleden aan gerommeld was. Maar toen ik alle draadjes had aangesloten en op spanning had gezet werd glashard duidelijk waar ik al zo'n voorgevoel van had. De sensor werkte omgekeerd. Als ik een lege tank simuleerde stond de meter op Full en omgekeerd. Bizar. Je kunt gaan nadenken over het waarom van al deze rare fratsen met de sensor en de meter met zijn omgekeerde Typex schaalje maar het vinden van een oplossing leek mij beter bestede tijd. In theorie kun je de werking van de sensor omdraaien door plus en min om te draaien. In de praktijk lukt dat niet omdat de min dwingend verbonden is met het chassis. Wat dan nog overblijft is om het huisje waarin de weerstand zit mechanisch om te draaien waarmee ook de vlotter omgedraaid wordt en tegengesteld gaat werken. Gelukkig bleek dit te kunnen, ja zelfs te lukken. En daarmee bespaarde ik me weer een dure bestelling in Amerika. Hoera. Hetgeen natuurlijk ook geldt voor de snelheidsmeter en benzinemeter.

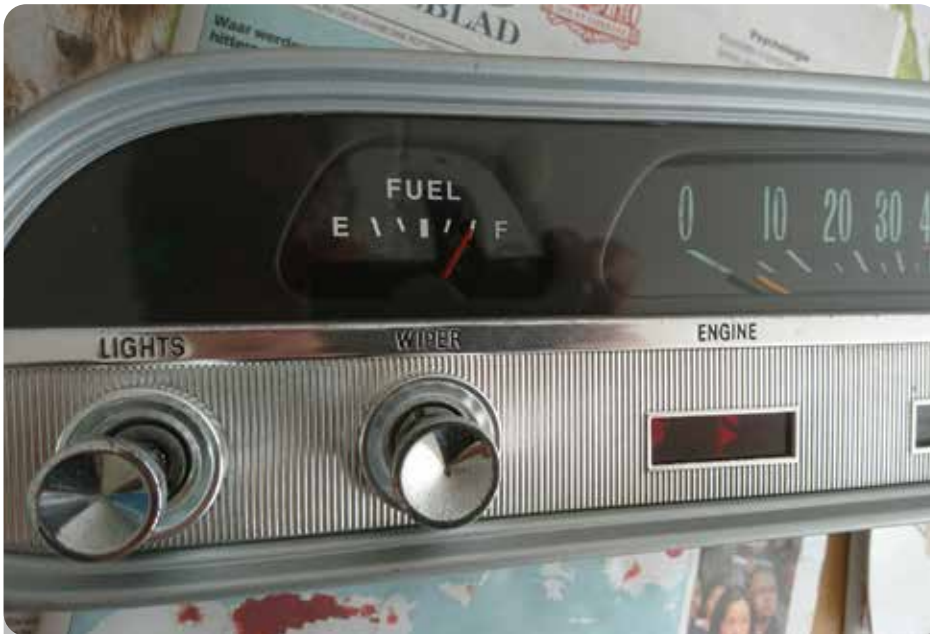
Instrumentpaneel gerestaureerd

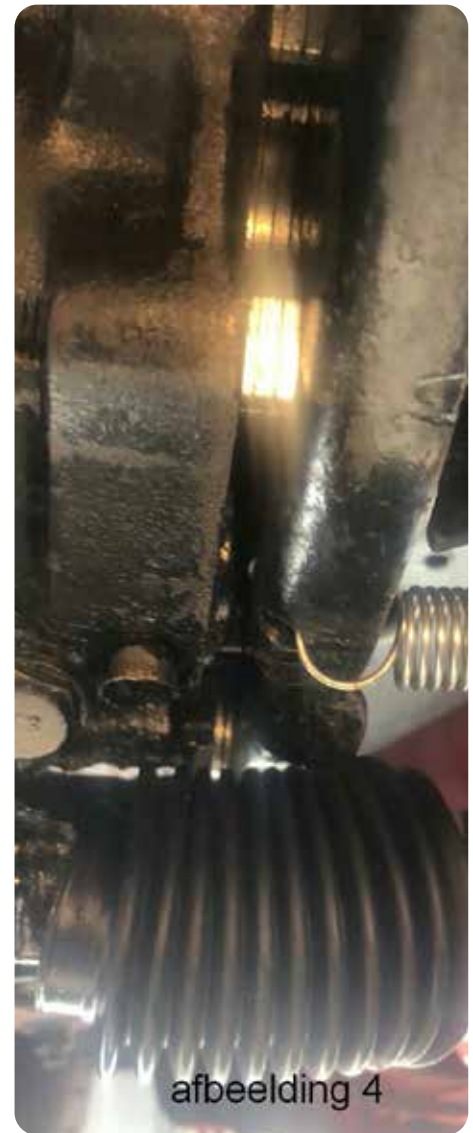
- **Hoe meer shims, hoe meer toespoor**
- **In graden: om 1° toespoor totaal (1/2° per wiel) te wijzigen, moet je 4,2mm shims wijzigen.**
- **In millimeters: om 1mm toespoor (1/2° per wiel) te wijzigen, moet je 1,3mm shims wijzigen.**

Vroeger controleerden we de sporing meestal in millimeters. Dat ging heel eenvoudig met een uitschuifbare buis met aan de einden een dwarsstukje. Dat kan natuurlijk nog steeds.

Ook valt te vermelden dat er braces zijn met 4 bouten (afbeelding 1) en met 3 bouten. In het laatste geval zit er rechts 1 bout i.p.v. 2. Mijn Corvair heeft 3 bouten. Helaas heb ik de verkeerde shims besteld. Opgelost met de ijzerzaag. Het is de moeite waard om, als je toch eens onder de auto moet zijn, na te gaan of er shims zijn geplaatst. Als ze er zitten dan is de sporing waarschijnlijk wel goed. Zo niet? Dan is de sporing vrijwel zeker fout.
