Vanuit de sleutelclub.....

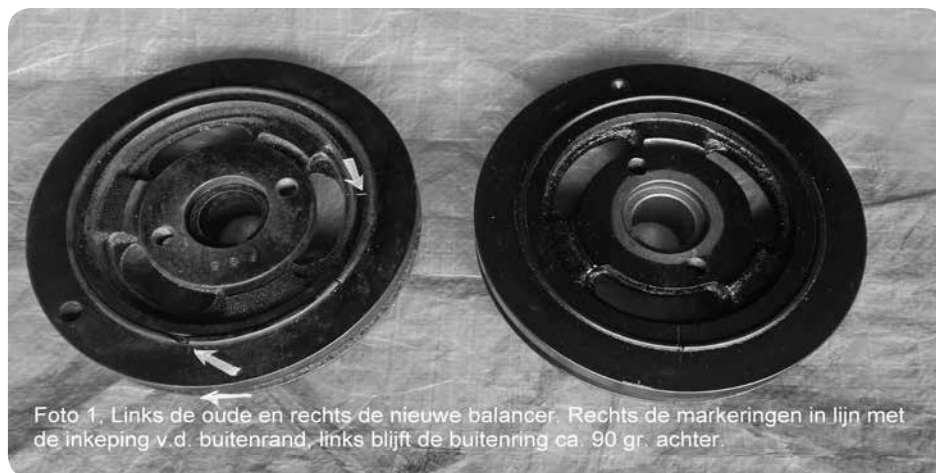
Totdat ik het licht zag en ontdekte dat de krukspoelie die gebruikelijk is bij de eerste generatie Corvairs, vanaf 1965 is vervangen door een balancer. Dit is een snaarschijf met een binnenpoelie en een buitenring die aan elkaar zijn gevulkaniseerd. Daarbij is er een markering aangebracht op zowel de binnenpoelie als de buitenring. Die markeringen liggen in één lijn met de inkeping op de buitenrand die dient om de ontsteking op tijd te zetten. Wat blijkt echter? Het rubber van de gevulkaniseerde verbinding begeeft het na verloop van jaren en dan verdraait de buitenring ten opzichte van de binnenpoelie. Hij "blijft achter".

Foto 1. Links de oude en rechts de nieuwe balancer. Rechts de markeringen in lijn met de inkeping v.d. buitenrand, links blijft de buitenring ca. 90 gr. achter.

In mijn geval was dat ongeveer 90°. In plaats van 14° voorontsteking had ik dus zo'n 76° naontsteking. Een wonder dat hij nog liep.

Blij dat ik de waarschijnlijke oorzaak had gevonden, dus een nieuwe Balancer besteld bij Clark's.

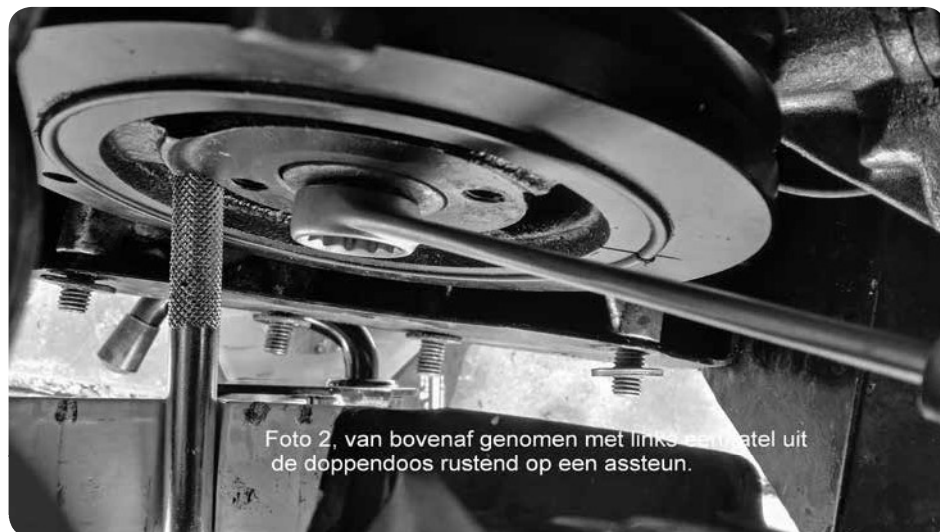
Foto 2, van bovenaf genomen met links een metal uit de doppendoos rustend op een assteun.

Het kan echter veel simpeler. Gewoon een kort stuk metaal, bijvoorbeeld een verlengstuk uit de doppendoos, klem laten lopen door het in positie "8 uur" door de balancer

heen te steken en aan de buitenzijde op te vangen met een assteun. Vervolgens het steekdeel van een ring/steek 3/4" (of 19 mm) afslijpen en in een meter pijp steken. Wat blijkt dan? De centrale bout gaat los alsof er nooit een probleem is geweest.

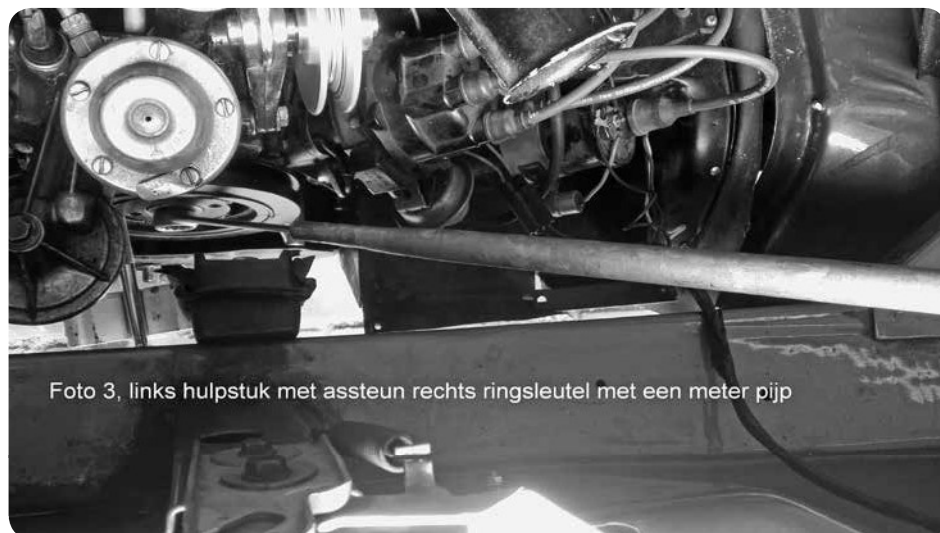
Foto 3, links hulpstuk met assteun rechts ringsleutel met een meter pijp

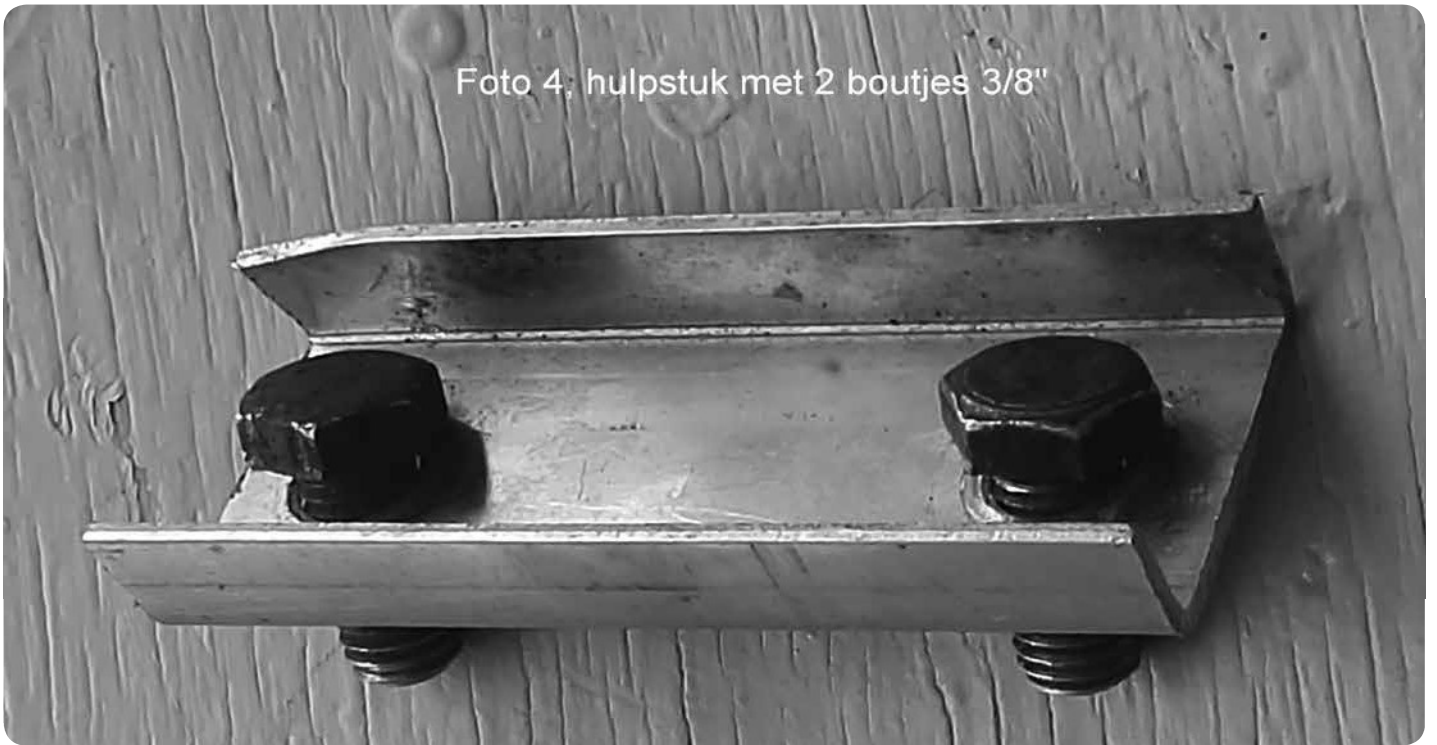
Foto 4; hulpstuk met 2 boutjes 3/8"

Dan moet de schijf er nog af. Daarvoor heeft Clark's een tool die onnodig ingewikkeld is. Ik heb zelf een hulpstukje gemaakt met 2 boutjes 3/8". Daarbij ontbreekt de centrale afdrubbout van Clark's. Je kunt de centrale afdrubbout van de balancer namelijk prima gebruiken als afdrubbout. Natuur-

lijk wel zo plaatsen dat je hem met een steeksleutel kunt draaien. Let ook op dat je de 2 boutjes 3/8" er niet te ver indraait (ca. 8 mm.) want dan beschadig je de seal die er achter zit. Als de balancer een stukje is gekomen kun je ze er verder indraaien.

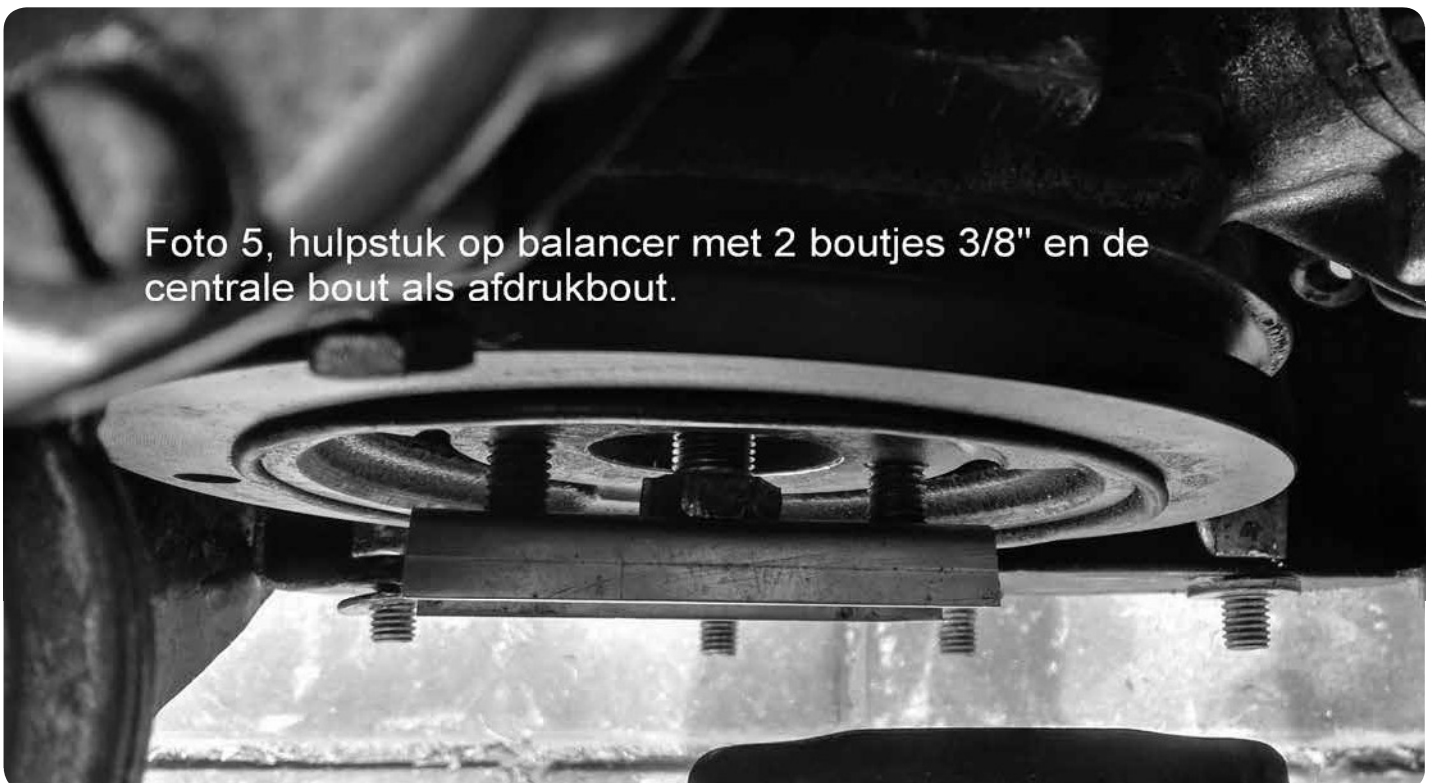
Foto 5, hulpstuk op balancer met 2 boutjes 3/8" en de centrale bout als afdrukbout.
